监测报告

报告编号：第【20240455-2】号

项目名称：贵州轮胎股份有限公司 2024 年 8 月自行监测
Project Name

贵州瑞恩检测技术有限公司

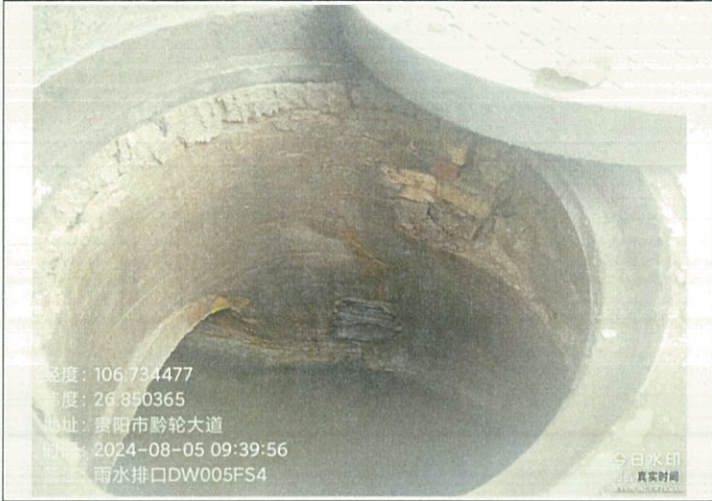
<p>经度: 106.734477 纬度: 26.850365 地址: 贵阳市黔轮大道 时间: 2024-08-05 09:39:56 备注: 雨水排口DW005FS4</p>

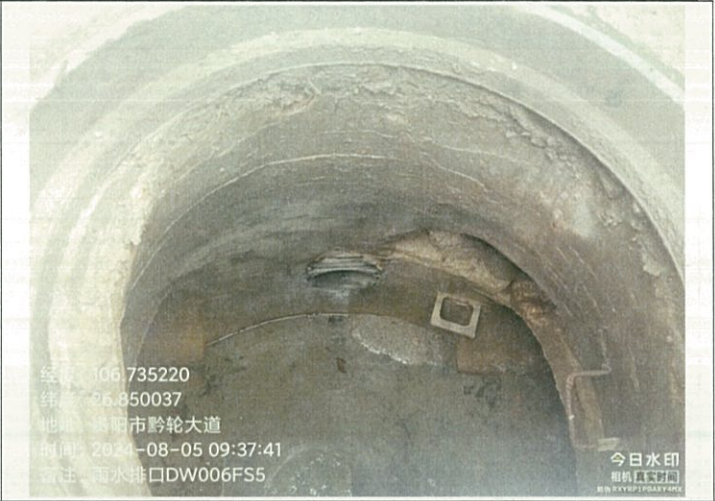
<p>经度: 106.735220 纬度: 26.850037 地址: 贵阳市黔轮大道 时间: 2024-08-05 09:37:41 备注: 雨水排口DW006FS5</p>
雨水排口 DW005FS4	雨水排口 DW006FS5 (无水)
