监测报告

报告编号：第【20240211-19】号

项目名称：贵州轮胎股份有限公司 2024 年第二季度
Project Name

自行监测项目

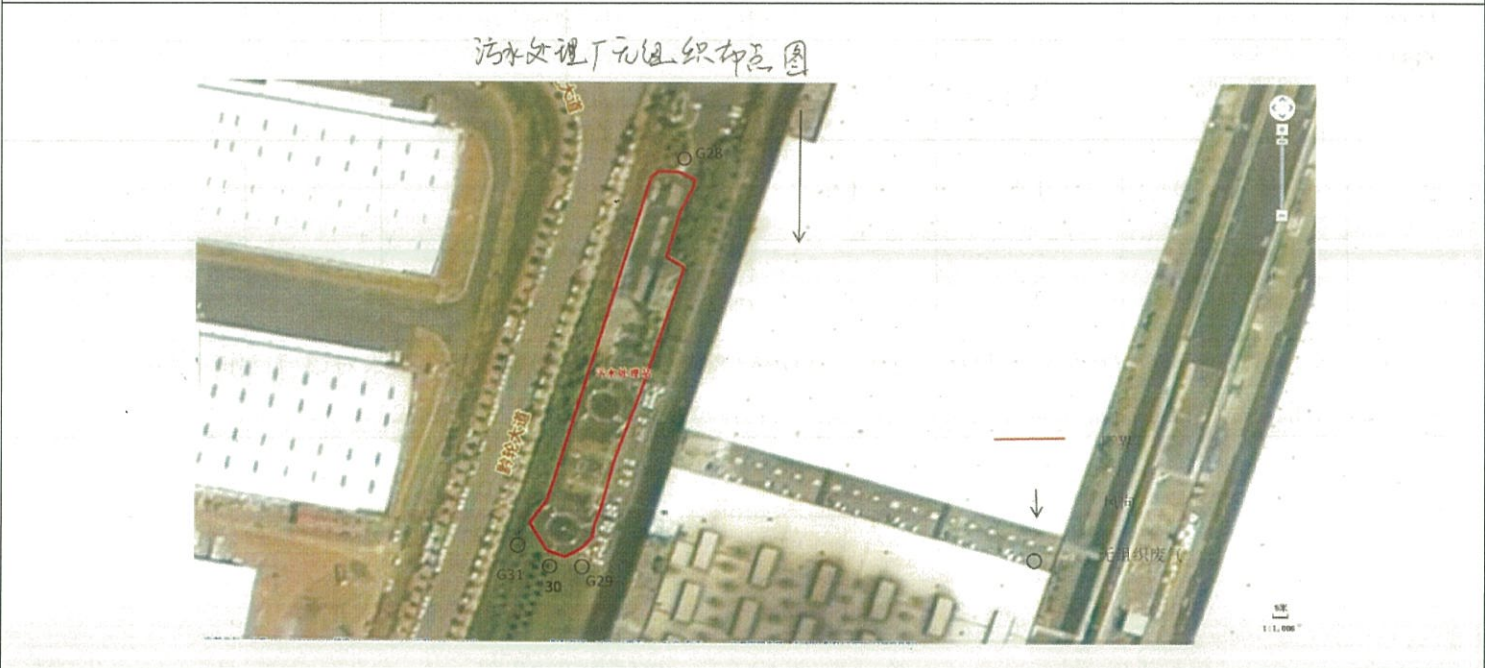
附：无组织监测点位示意图

样品类型	监测点位	采样经纬度	监测项目	监测频次
无组织废气	污水处理站上风向 G28	E:106.734820° N:26.855855°	氨、硫化氢	4次/天， 监测1天
	污水处理站下风向 G29	E:106.734320° N:26.854707°		
	污水处理站下风向 G30	E:106.734213° N:26.854725°		
	污水处理站下风向 G31	E:106.734126° N:26.854769°
